KORFF + CO.KG Luftfahrttechnischer Betrieb LBA II-A 189 Dieselstrasse 5 D-63128 Dietzenbach/GERMANY	TECHNISCHE MITTEILUNG TM-KOCO 05/818	TAIFUN 17E
		AUSGABE 01 ISSUE

Gegenstand: **Kontrolle und ggf. Austausch des Zentralbolzens der Tragflächenverriegelung, Kontrolle der Teleskopstangen**

Betroffen: Motorsegler der Baureihe TAIFUN 17E, alle Werknummern.

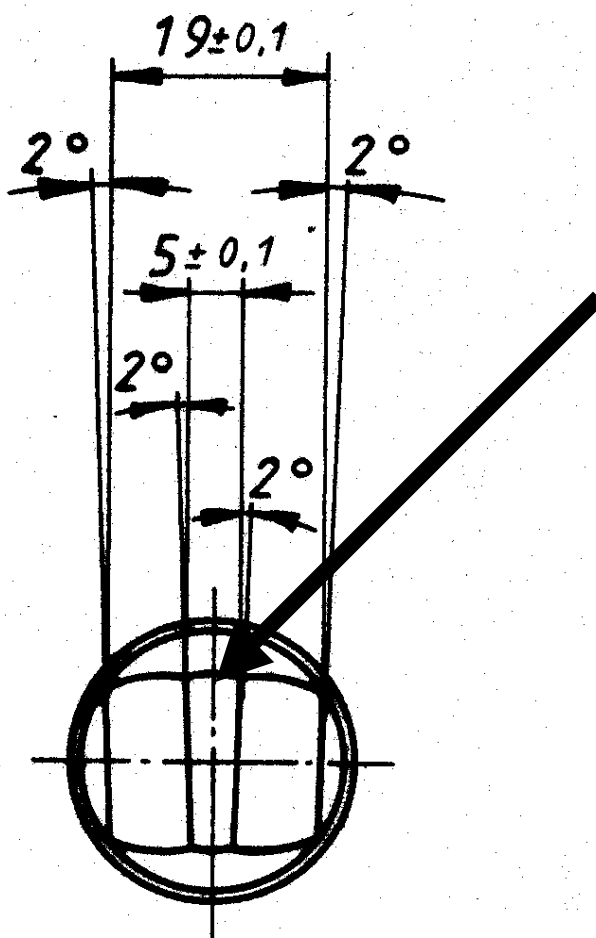
Zeichnungsausschnitt (Frontansicht) aus Zeichnung F1-1319 "Zentralbolzen"

Die Konusbreitseite des Bolzens (5 mm +/- 0,1) - siehe Pfeil - muss oben sein.

Es ist unbedingt darauf zu achten, dass der Bolzen mit der Konusbreitseite (siehe Zeichnungsausschnitt 1 aus Zeichnung F1-1343 "Flügelverriegelung" und Zeichnungsausschnitt (Frontansicht) aus Zeichnung F1-1319 "Zentralbolzen") nach oben montiert wird.

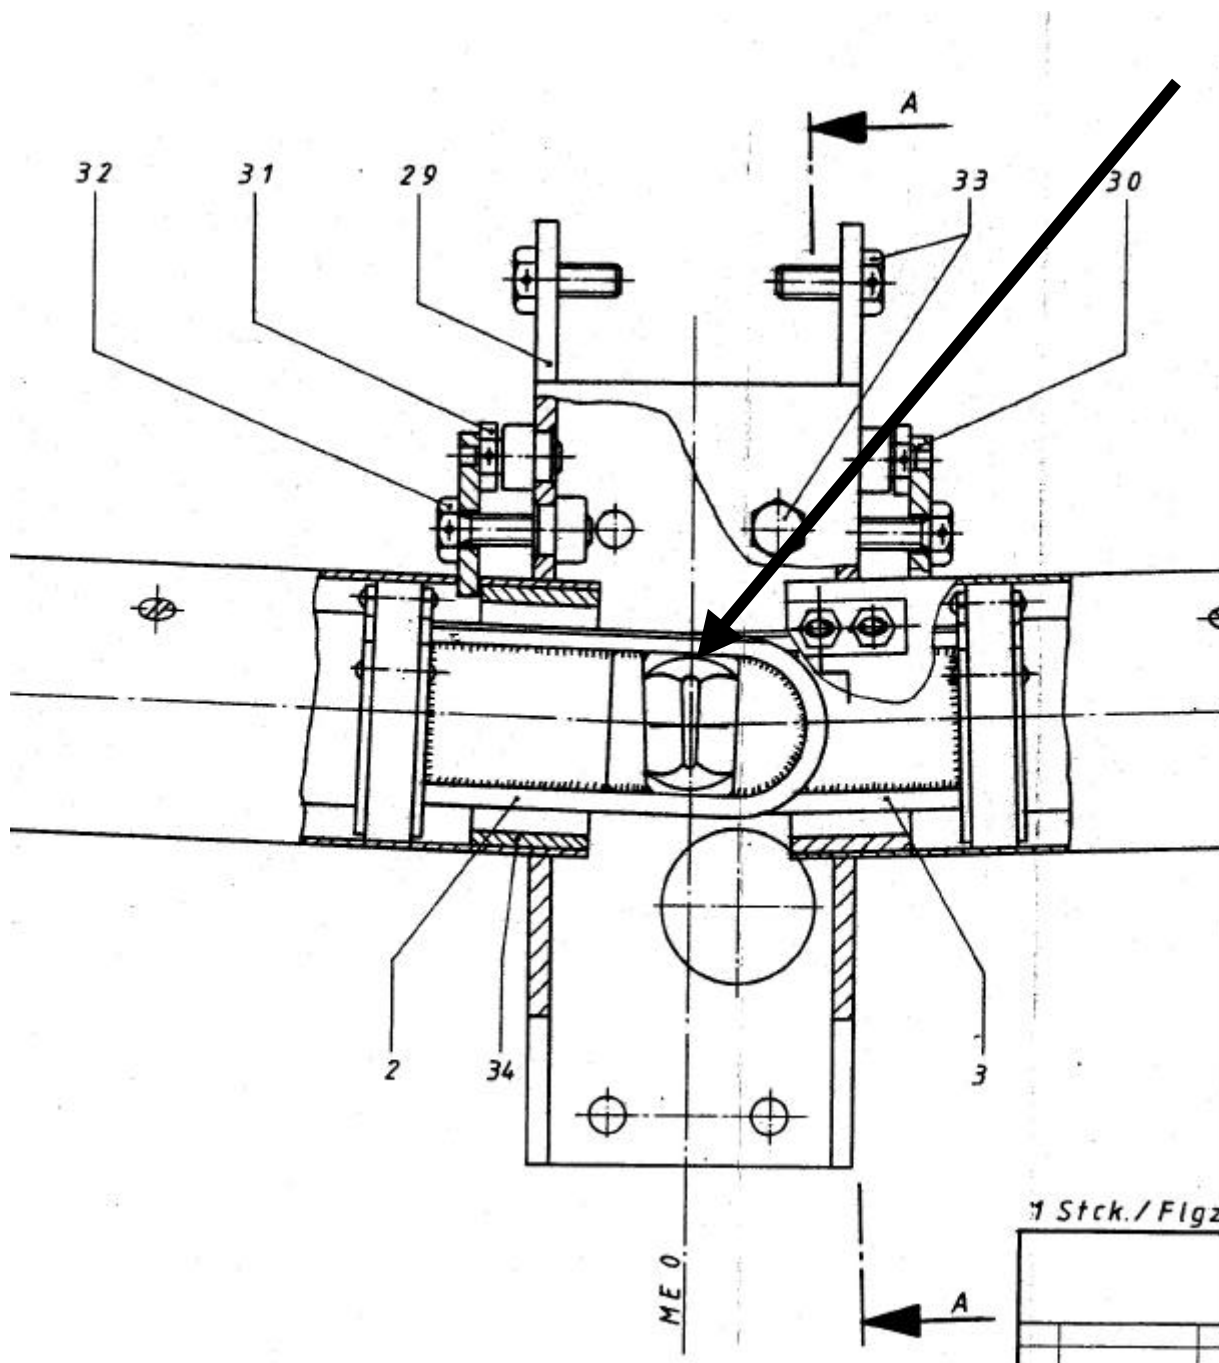
Zeichnungsausschnitt 1 aus Zeichnung F1-1343 "Flügelverriegelung"
Achtung: Ausschnitt nicht maßstäblich !

- Einbaulage des Zentralbolzens gemäß Zeichnungsausschnitt (Frontansicht) aus Zeichnung F1-1319 "Zentralbolzen" und Zeichnungsausschnitt 1 der Zeichnung F1-1343 "Flügelverriegelung" feststellen.

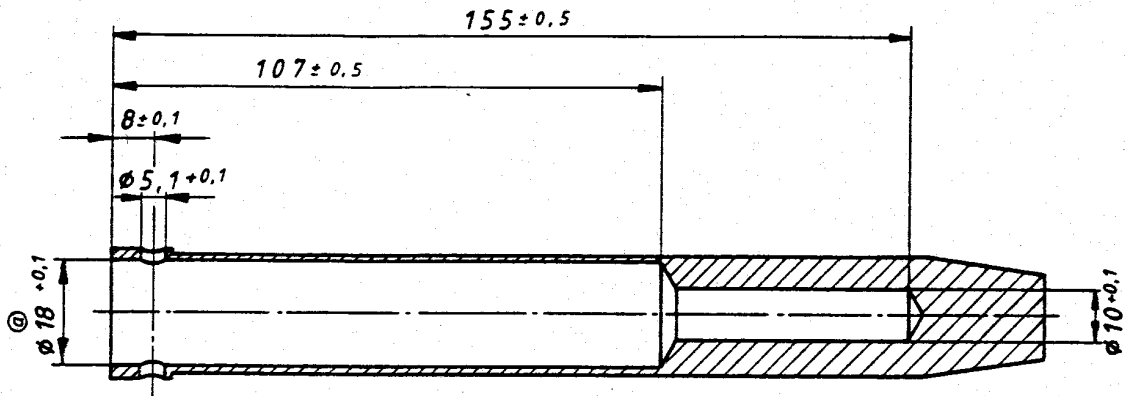
Ausschnitt aus Zeichnung F1-1373 "Zentralbolzen Fertigteil"

- Sichtprüfung auf Rissbildung des Zentralbolzen im zylindrischen, hohlen Teil des Bolzens, siehe Ausschnitt aus Zeichnung F1-1373 "Zentralbolzen Fertigteil", mittels Lupe (5-fach).
- Zentralbolzen mit Rissbefund müssen sofort ausgetauscht werden.
- Zentralbolzen mit Änderungsstand "a" ohne Rissbefund müssen bis spätestens 31.03.2001 gegen einen Zentralbolzen F1-1373 mit Zeichnungsstand 24.11.82 ausgetauscht werden !

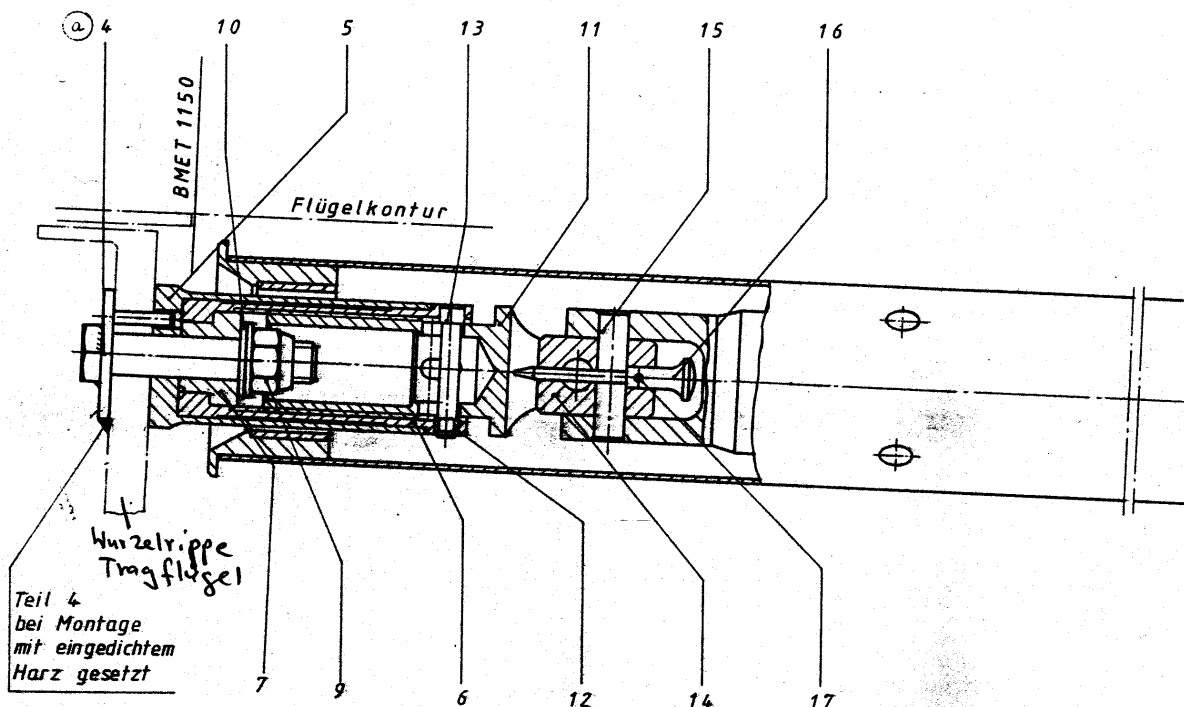
Zeichnungsausschnitt 2 aus Zeichnung F1-1343 "Flügelverriegelung"
Achtung: Ausschnitt nicht maßstäblich

- Beide Verriegelungsenden (Teil 2 und 3 auf Zeichnungsausschnitt 2 F1-1343 "Flügelverriegelung") reinigen und mittels Endoskop auf Rissbildung oder Deformierung im Flankenbereich durch ggf. verkehrt montierten Zentralbolzen überprüfen.

- Sichtkontrolle auf Rissbildung mittels Lupe (5-fach) der Verbindungen der Teleskopstangen zum Tragflügel sowie der Verbindungen zum GFK der Wurzelrippe beider Tragflügel (siehe Zeichnungsausschnitt 2 aus Zeichnung F1-1343 "Flügelverriegelung").

- Teleskopstangen reinigen und auf Leichtgängigkeit über den gesamten Aus- und Einfahrbereich überprüfen. Schwergängige, z.B. verbogene, Teleskopstangen müssen umgehend instand gesetzt werden, da beim Verriegeln des Zentralbolzens sonst unter Umständen unzulässig hohe Kräfte auf den Verriegelungsmechanismus ausgeübt werden können. *Die Instandsetzung von Teleskopstangen kann nur von der Fa. KORFF + CO.KG durchgeführt und bescheinigt werden.*
