KORFF + CO.KG Luftfahrttechnischer Betrieb LBA II-A 189 Dieselstrasse 5 D-63128 Dietzenbach/GERMANY	TECHNISCHE MITTEILUNG TM-KOCO 03/818	TAIFUN 17E
		AUSGABE 01 ISSUE

Gegenstand: **Kontrolle der vorderen Tragflügelverriegelung links und rechts.**

Betroffen: Motorsegler der Baureihe TAIFUN 17E, alle Werknummern mit Ausnahme der Werknummern, bei denen die TM 23-818 durchgeführt wurde.

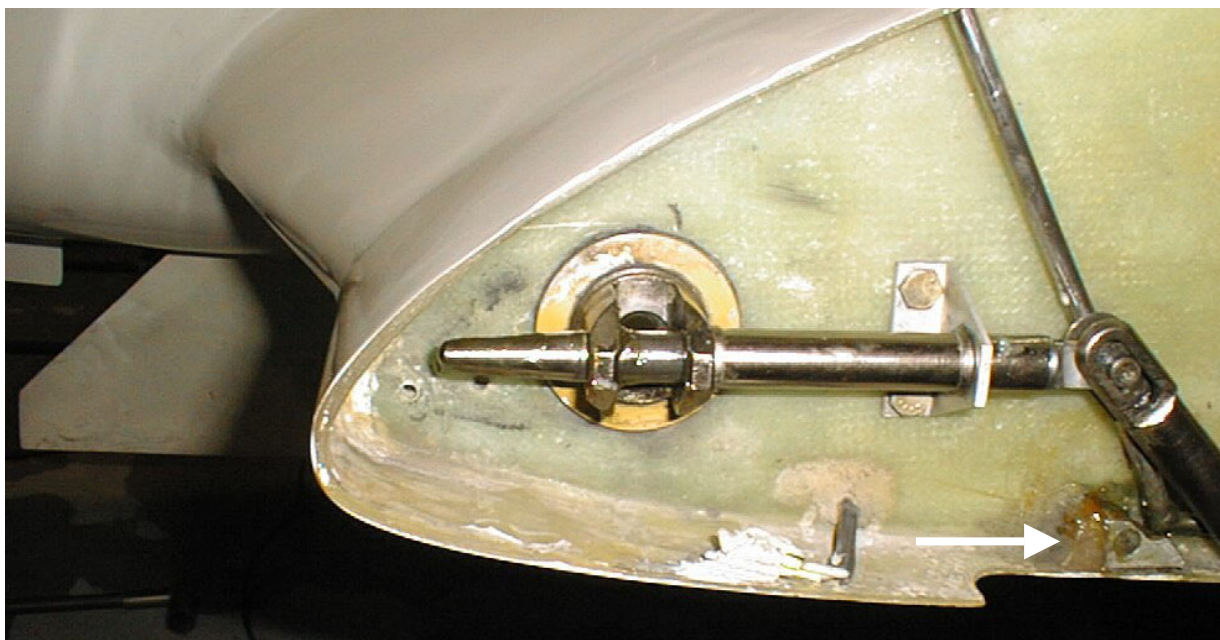
Kontrolle, ob sich der Bolzen (Pos. 3 Zeichnung F1-1340) trotz verriegeltem Zustand von Hand mehr als 2 mm nach hinten schieben lässt. Ist dies der Fall, muss der Anschlag F1-1300 (Pos. 25 Zeichnung F1-1340) erneuert werden (siehe Maßnahme 6).
3. Kontrolle der flügelseitigen Querkraftbeschläge auf Verschleiß, Deformation und korrekte Verschraubung zur Wurzelrippe.
4. Kontrolle der flügel- und rumpfseitigen Wurzelrippen auf Beschädigung (Weißbrüche) im Bereich der Beschläge (Querkraftbeschläge, Nebenbolzen, Nebenlager, Teleskopstangenanbindung, Zentrierbolzen) und fehlerhafte Verklebung mit Ober- und Unterschale sowie der Anwinkelung zum Holm bzw. der Holmbrücke.

Abbildung 1: Bolzen komplett eingeschoben, kann jedoch, durch eingelaufenen Anschlag F1-1300, von Hand zurückgeschoben werden.

6. Erneuerung des Anschlag F1-1300. Die Verschraubung ist durch die Öffnung in der Wurzelrippe gut zugänglich. Zusätzlich zur Verschraubung wird der Anschlag noch in "Dickharz" (Epoxydharz / Baumwollflocken-Mischung) eingesetzt. Bei der Montage ist sicherzustellen, dass sich der Bolzen bei neu montiertem Anschlag F1-1300 nicht mehr als 2 mm zurückschieben lässt. Ist dies nicht zu gewährleisten, muss der komplette Beschlag zerlegt und die Ursache ermittelt werden. In diesem Falle ist Rücksprache mit dem Musterbetreuer zu halten.

Nach erfolgter Montage des neuen Anschlags ist eine Funktionskontrolle der Verriegelung im ab- und aufgerüsteten Zustand durchzuführen. Bei der Kontrolle im aufgerüsteten Zustand ist die korrekte Funktion des Signalstiftes (bündig mit Kontur der Tragflügeloberseite), der vollständige Einschub des Bolzens bis zum Anschlag sowie die korrekte Verriegelungsfunktion, durch die Betätigungsöffnung auf der Tragflügelunterseite, zu kontrollieren.

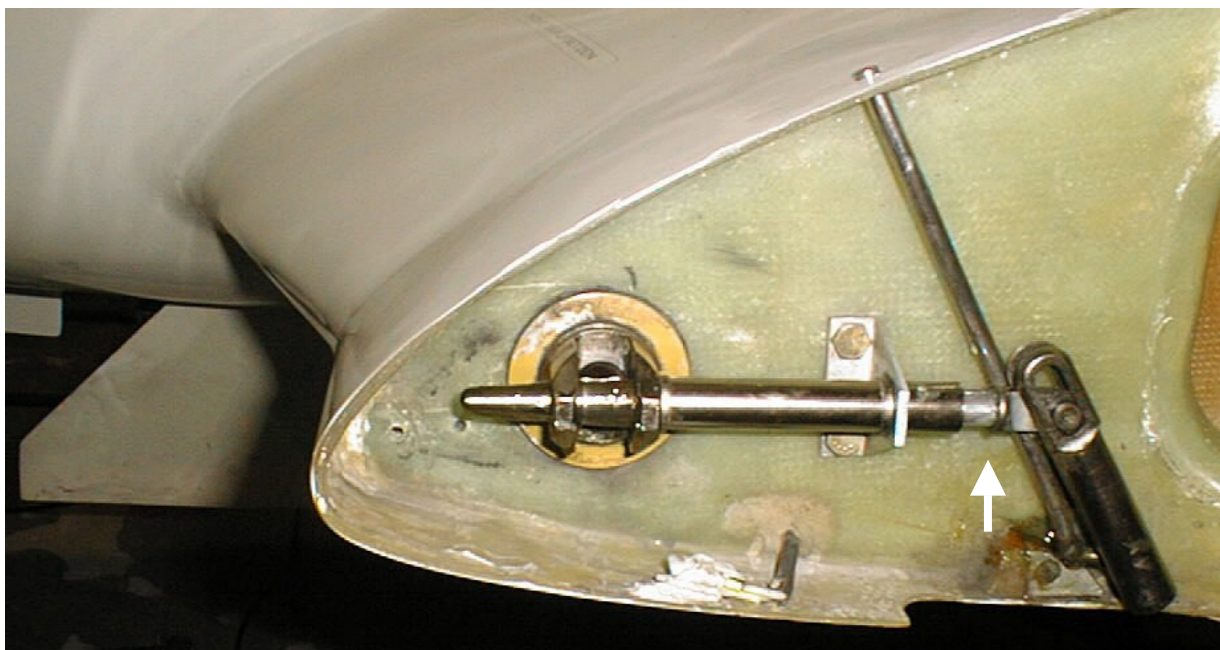
Abbildung 2: Bolzen zurückgeschoben
